# Pozor na nekvalitní kola!

# Asijská kola podruhé

## Hlavní zjištěné odchylky nehomologovaných kol

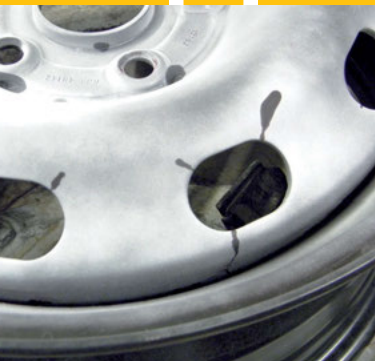
Předčasné prasknutí kola při zátěžovém testu

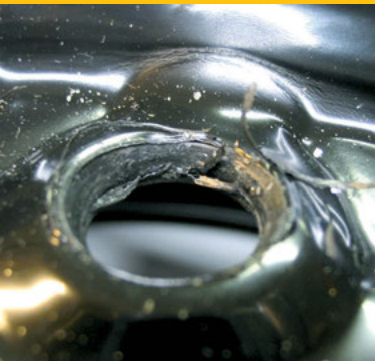
Uvolnění šroubů kvůli příliš silné vrstvě laku

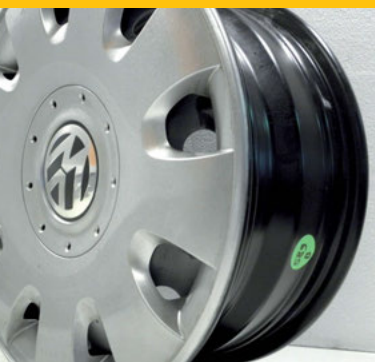
Přehřívání brzd kvůli menšímu počtu ventilačních otvorů

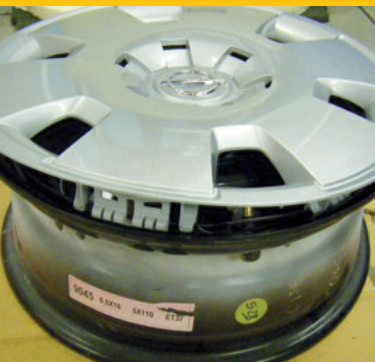
Odlíšný profil ráfku nedovolí nasadit kryty kol

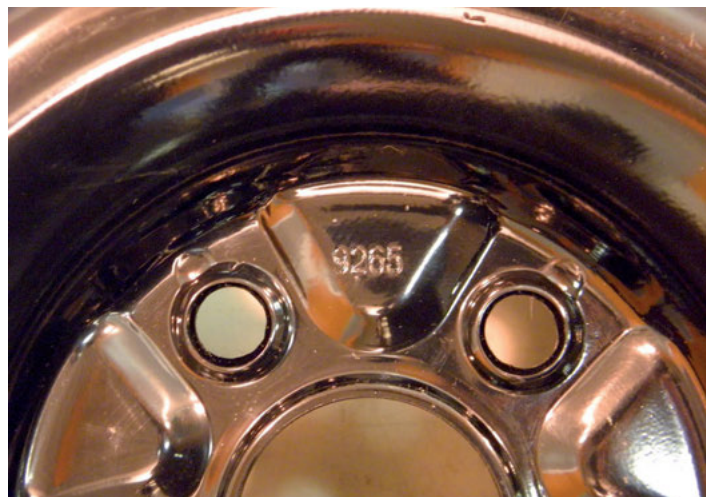
„Zaručeně originální“ kola asijské provenience buď vůbec homologaci nemají, nebo homologace neodpovídá požadavkům výrobce automobilu nebo je nekompletní. V tomto případě je na kole vyraženo padělané číslo zboží jiného výrobce.

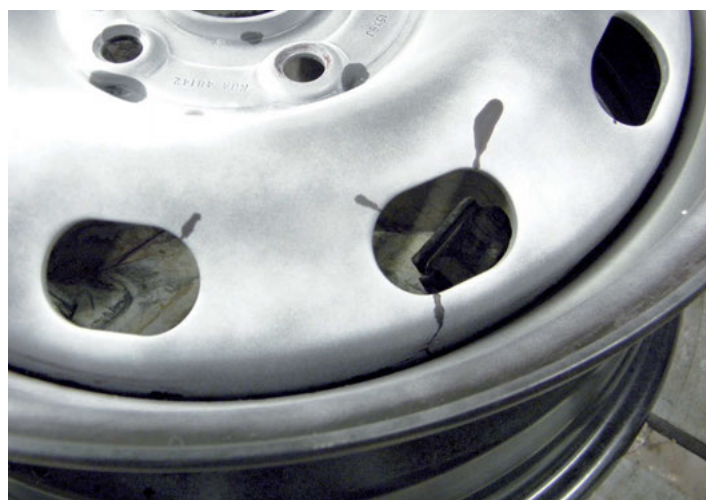
Kolo udávané jako originální výbava pro VW Group: předčasné prasknutí kola u ventilačních otvorů při zátěžovém testu kvůli nosnosti kola 555 kg namísto požadovaných 625 kg.

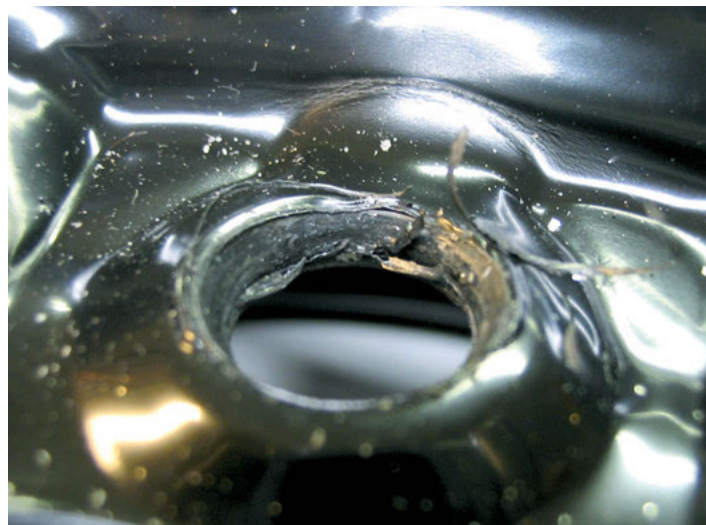
Příliš silná vrstva laku v otvorech pro šrouby může vést k uvolnění šroubů.

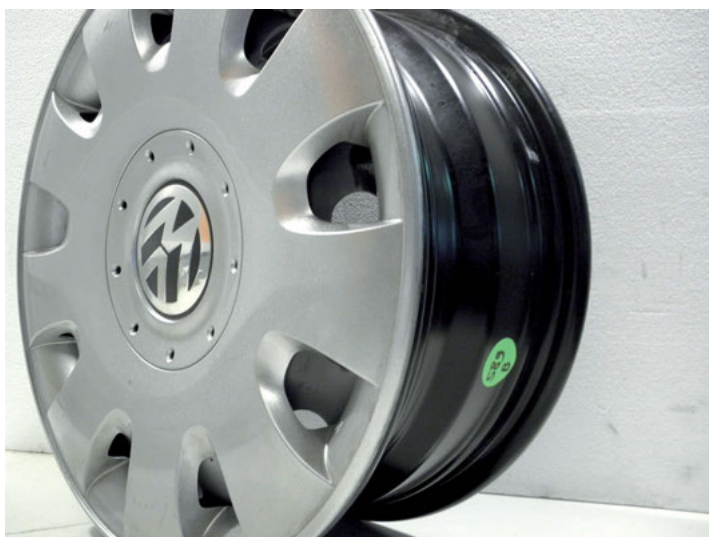
**10 namísto 20 ventiláčnických otvorů a nesoulad mezi umístěním ventiláčnických otvorů na kole a poklici vede k přehřívání brzd.**

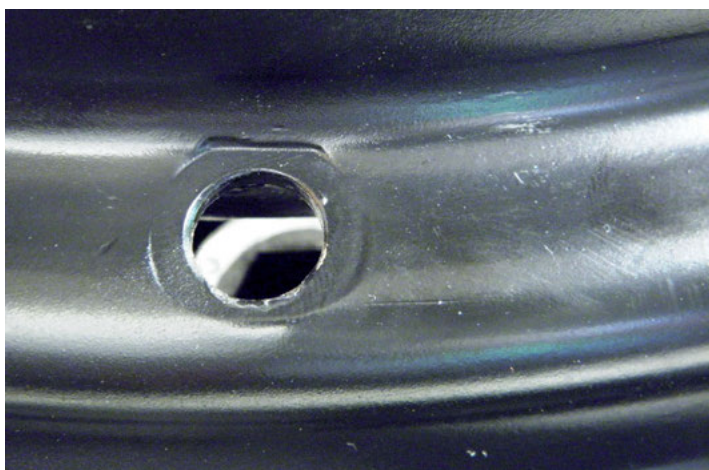
**Ostré třepy kolem ventilové díry mohou vést k poškození ventilu.**

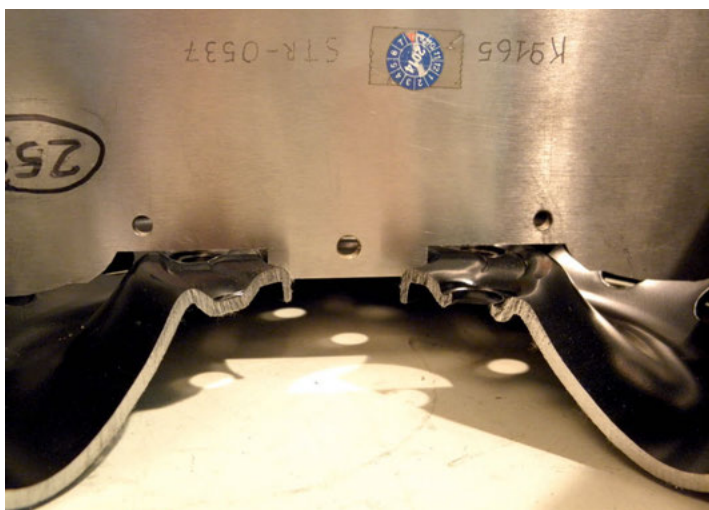
**Špatné slícování kol a brzd může v některých případech znemožnit montáž kola na vozidlo. Dalším nepříznivým důsledkem geometrických nepřesností je nadměrná hřzivost.**

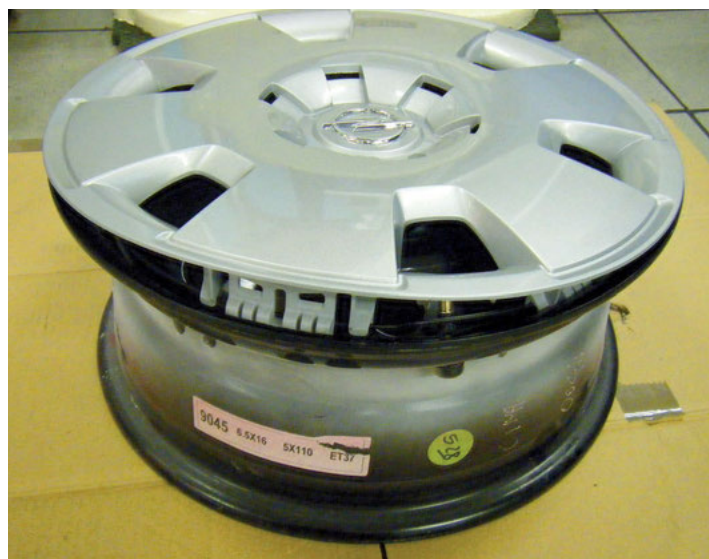
**Další problém: kryty kol nedosednou kvůli odlišnému profilu ráfku.**
